NOVEMBER 2015

# Göteborgs konstmuseum

Förstudie

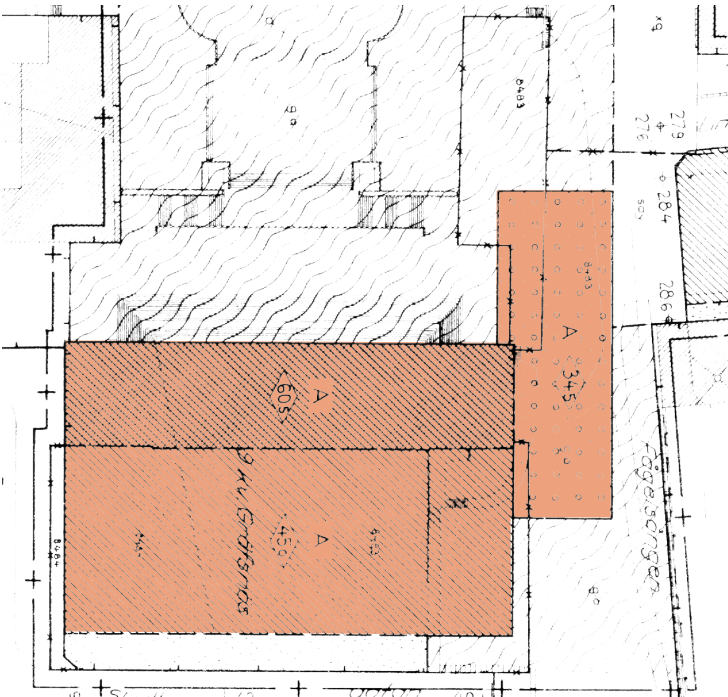
STADSPANEKARTA FRÅN 1963 MED BYGGRÄTTER FÄRGADE (KARTA 1480K-II-3069)

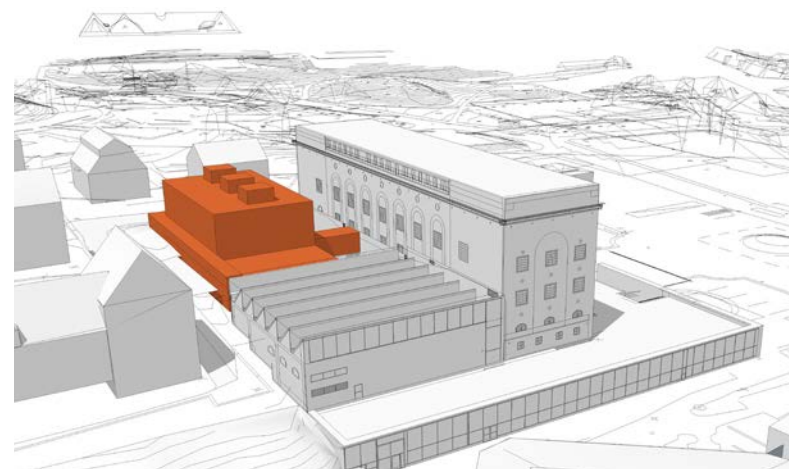
Illustrationerna visar största möjliga byggnadsvolum utifrån planbestämmelserna i detaljplanen från 2006.

MÖJLIGA BYGGNADSVOLYMER ENDAST UTIFRÅN DETALJPLANEN FRÅN 2006, VY FRÅN SYDOST

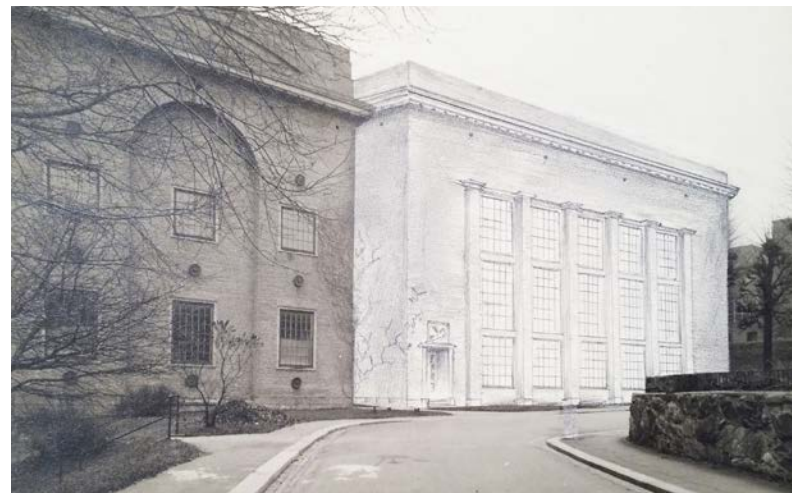
Utöver de två större tillbyggnaderna har flera tillbyggnadsplaner funnits. Redan 1936 påtalade museiledningen ett behov av att utöka museets yta och anslag avsattes. Skisser från 1930- och 40-talet ritade av huvudarkitekten Sigfrid Ericson visar hur byggnaden skulle kunna förstöras med en eller två breda flyglar. Kopplingarna skulle ske i anslutning till de befintliga trapphusen.

FÖRSLAG TILL FLYGELBYGGNAD ÅT VÄSTER. SIGFRID ERICSON 1945. PERSPEKTIV PÅ FOTO.

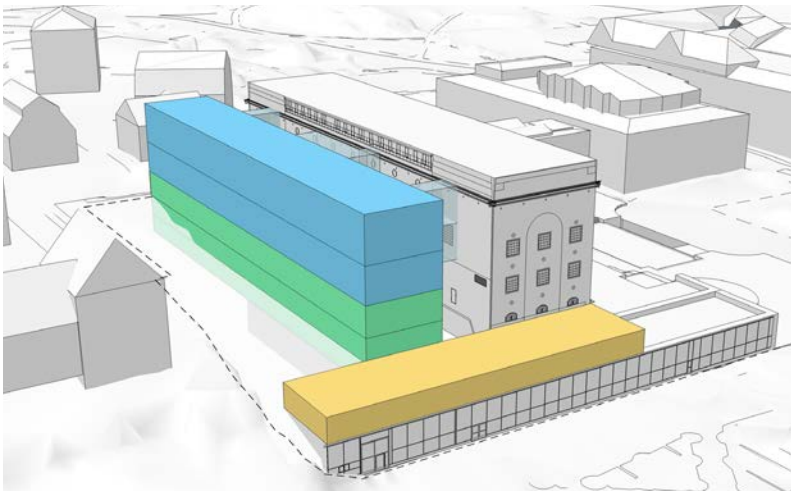
VOLYMSTUDIE SCENARIO 3

Scenario 3 följer samma principer som scenario 2. Specifikt för scenario 3 är dock att Stenahallen byggs på med en våning. Detta skulle ge museet ljusa och välplacerade ytor för personalen med god kontakt till det framtida stärkta stråket längs Fågelsången.

Scenario 3 medför att all konsthantering och magasinering kan samlas på tre sammanhängande plan med nära kopplingar till personalytor i nivå. En sådan påbyggnad skulle även innebära ett mindre schaktbehov.

| • Förutsättning: | Etagerna rivs |
| • Befintlig byggnad: | 7 580 kvm (BTA) |
| • Tillbyggnad: | 6 750 kvm (BTA) |
| • Totalt: | 14 330 kvm (BTA) |
| • Placering: | Söder om bef. byggnad samt påbyggnad på Stenahallen |
| • Antal plan: | Totalt 5,5 plan |

En påbyggnad av Stenasalen, som i scenario 3, anses också svårt eftersom delar av den ursprungliga fasaden byggs för. Antikvariskt anses en påbyggnad av Stenasalen söder om den äldre byggnaden som genomförbar och bör avslutas i liv med den äldre byggnadens sydfasad.
